Intégrer la prévention

Le nettoyage des sols

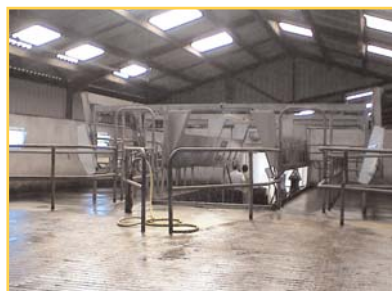
Le fond de fosse sera également en forme de chapeau chinois à 2 % ce qui facilite l'écoulement de l'eau et offre un meilleur confort au trayeur.

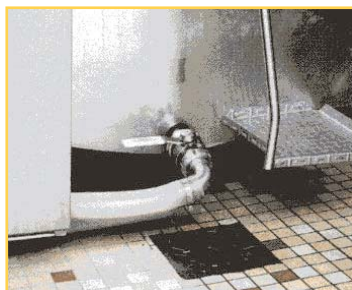
Les grilles d'évacuation peuvent être positionnées à chaque extrémité de la fosse de traite.

Dans la mesure du possible, placer les grilles contre un mur afin d'arrêter le flux de l'eau généré par la pression de la pompe et par l'effet de la pente.

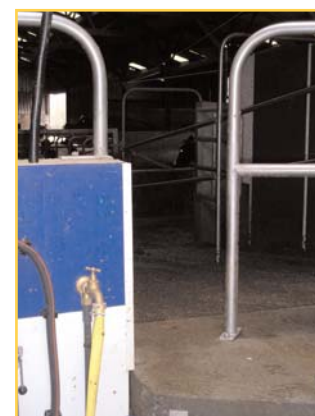
Arrivée d'eau

Ce système peut être intéressant à condition d'avoir prévu un diamètre suffisant pour l'arrivée d'eau (32 mm).

Dans la mesure du possible, préférer plusieurs points d'eau (côté laiterie et côté parc d'attente) munis de vannes quart de tour. Les tuyaux souples permettront d'atteindre l'ensemble des postes de traite et du parc d'attente tout en limitant les longueurs de tuyaux à manipuler. Prévoir également des supports pour les tuyaux qui sont source de chute lorsqu'ils sont au sol.

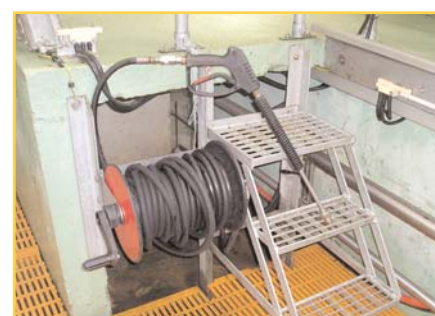
Si possible choisir un emplacement adapté pour isoler du bruit. Un enrouleur permet de supprimer la présence de tuyaux au sol, source de chute de plain-pied.

Tuyau pompe haute pression sur enrouleur

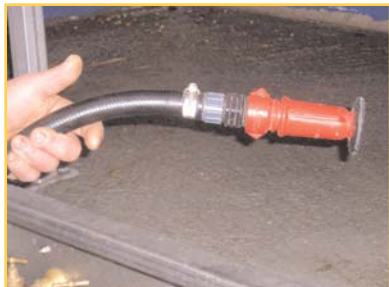
Une pompe à fort débit 2 500 L / heure et forte pression permet un lavage efficace des quais de traite, de la fosse et du parc d'attente. Prévoir un tuyau de gros diamètre et une lance de type "incendie" qui supprime les gâchettes, source de syndromes du canal carpien.

Lance incendie

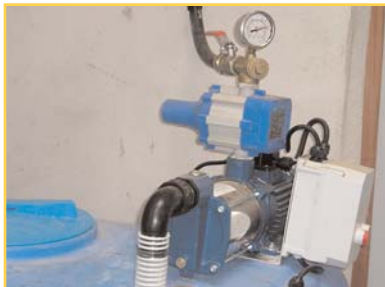
Le surpresseur est une pompe à haut débit reliée à une cuve de stockage. Un programmeur de lavage de la machine à traire oriente les eaux blanches (en général les deux derniers cycles) vers une cuve de stockage. Le premier cycle est rejeté vers le système de traitement car il est trop chargé en lait et matières grasses.

Surpresseur

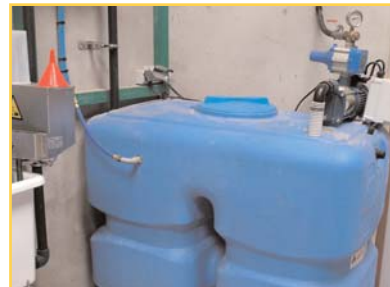
Cuve de stockage d'eau

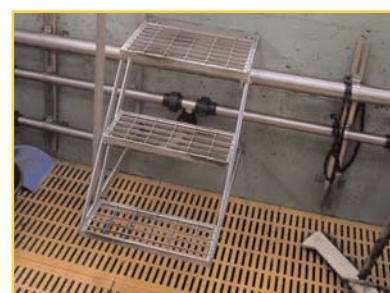
Les caillebotis en plastique offrent un bon confort de traite aux personnes. Le coût est situé dans une fourchette de 30 à 35 € / m².

Le nettoyage quotidien se fait au jet d'eau et balai brosse si nécessaire.

Un démontage des dalles doit être effectué 3 à 4 fois par an pour un nettoyage plus soigné.

Caillebotis en plastique
